Banqueta fabricada con pies de fundición dúctil tratado con Ferrus, un proceso protector del hierro, que garantiza una óptima resistencia a la corrosión. Existe la posibilidad de adquirir el Banco Cantábrico con madera FSC®, que proviene de talas controladas

Ref.	A	B	H	H1
UM381	2000	505	700	400

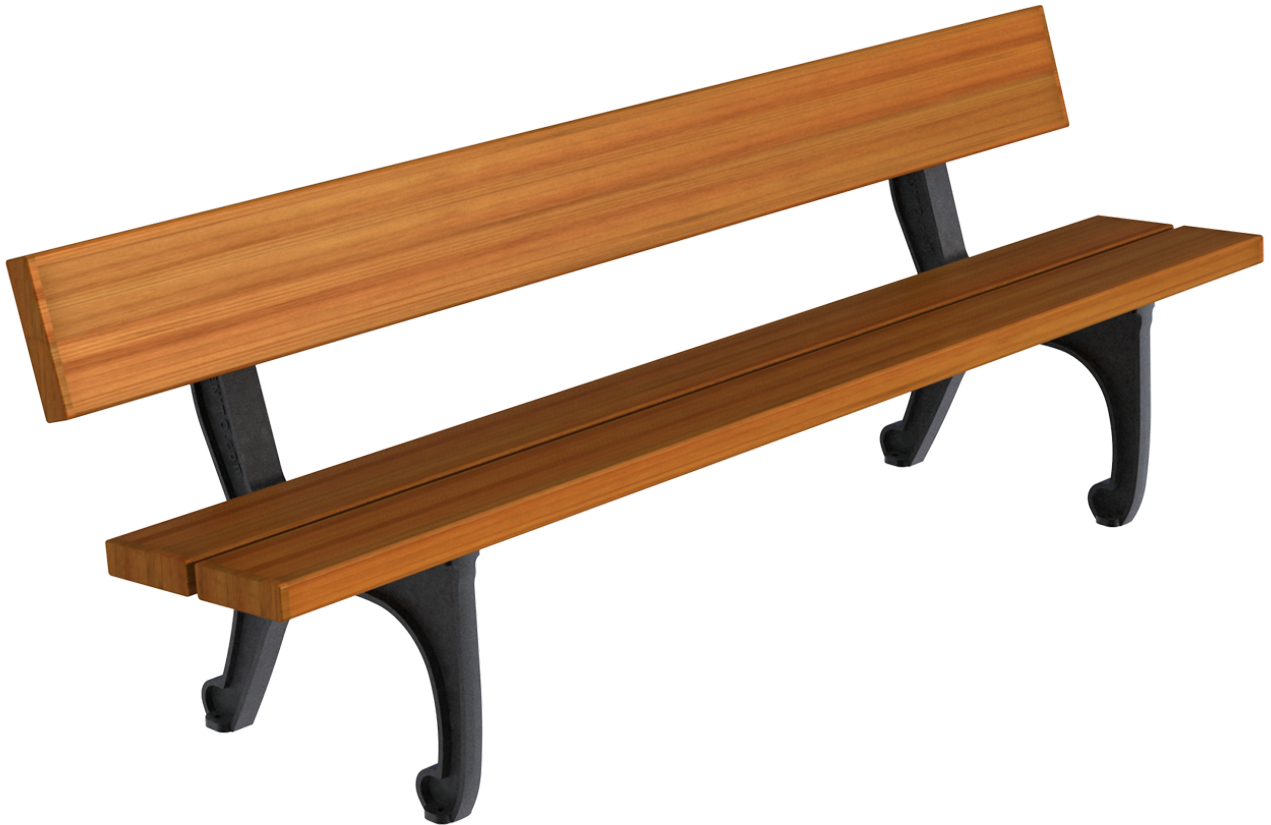
El tratamiento Ferrus se compone de tres capas que se aplican después de limpiar toda la suciedad y las impurezas mediante granallado y consiste en un baño electrolítico, seguido de una capa de imprimación epoxi y un último recubrimiento de pintura poliéster en polvo color negro forja.

Dos tablones en el asiento de sección 150 x 45 mm y uno en el respaldo de sección 200 x 45 mm de madera tropical tratada con el recubrimiento de triple capa Lignus, protector fungicida, insecticida e hidrófugo. Acabado color caoba.

Tornillos de acero inoxidable.

Anclaje recomendado: Mediante pernos de expansión M10 según superficie y proyecto.

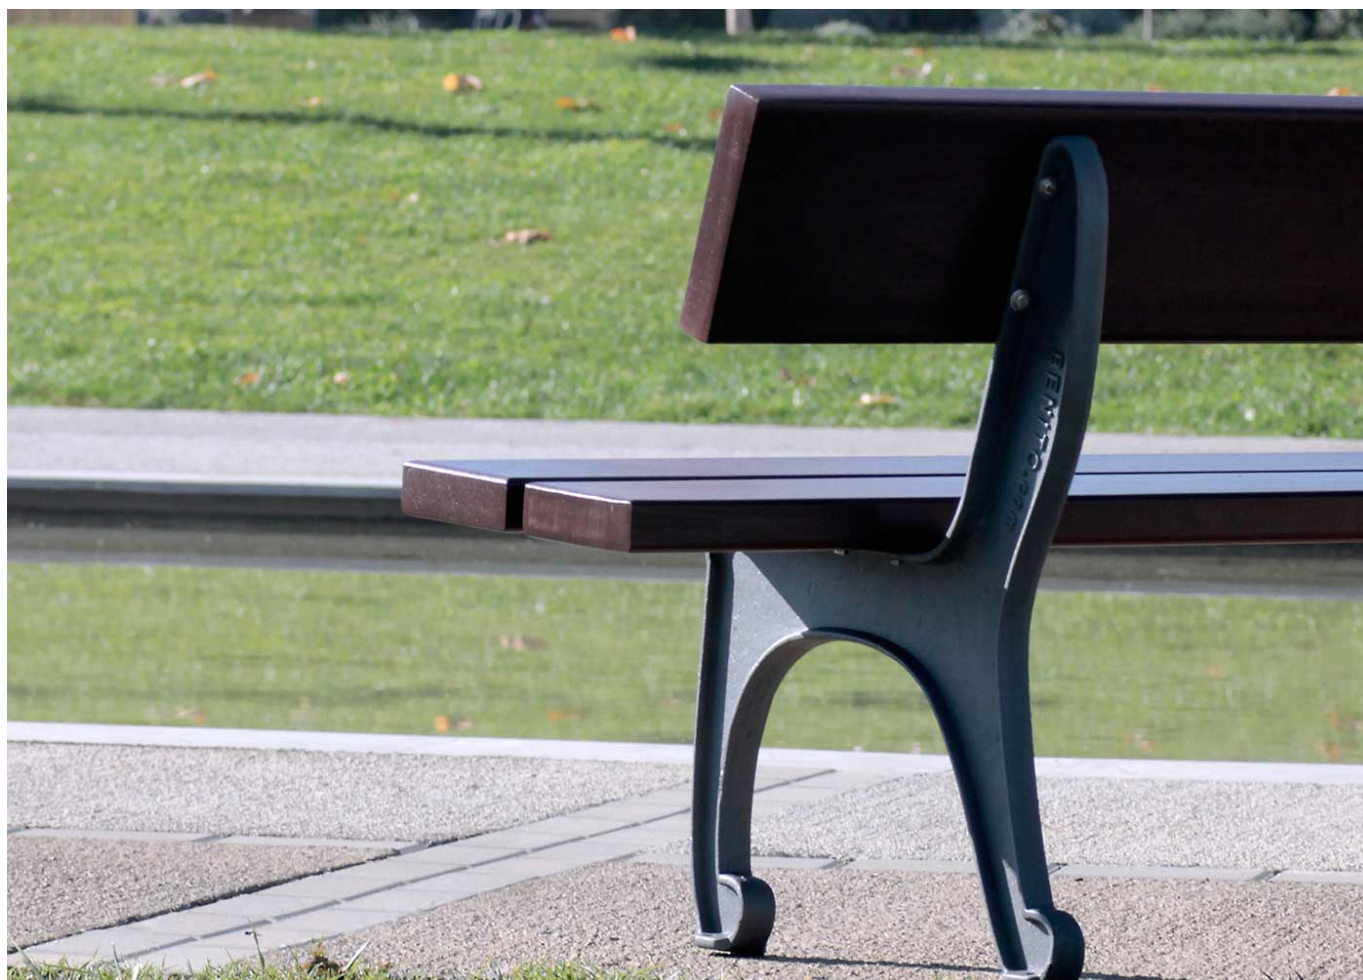
Tablón fresado
